# **Plano de Ação de Emergência para Barragens de Mineração**

## **PAEBM**

### **Barragem Sabão II**

CLASSIFICAÇÃO <b>RESTRITA</b>	<b>COMPLEXO MINEROINDUSTRIAL DA SERRA DO SALITRE</b>	
		Nº SALITRE <b>113-20-290-RELT-272</b>	PÁGINA <b>2/111</b>
<b>DAM BREAK E PLANOS DE AÇÕES EMERGENCIAIS (PAE) DAS BARRAGENS SABÃO I, SABÃO II e JACU</b> <b>PLANO DE AÇÃO DE EMERGÊNCIA</b> <b>SEÇÃO I - BARRAGEM SABÃO II</b> <b>RELATÓRIO TÉCNICO</b>		Nº WALM <b>WA01620027-1-RH-RTE-0014</b>	REV. <b>5</b>

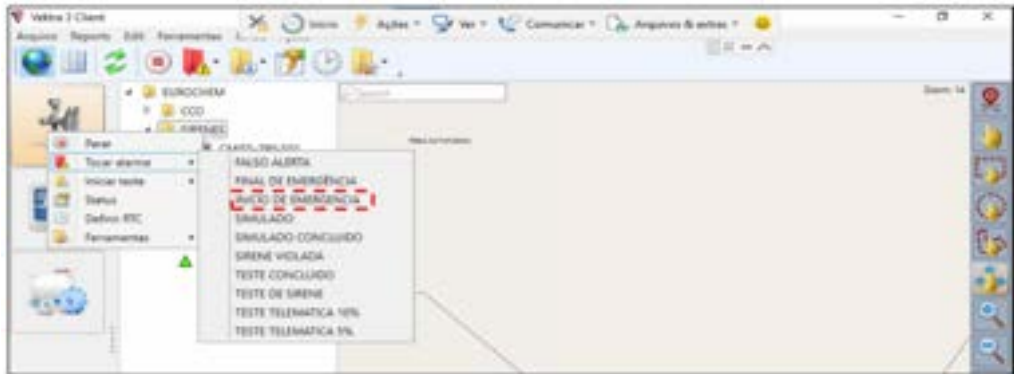
Figura 8.3-1 – Interface do *software* VEKTRA

O módulo oferece uma ampla gama de possibilidades para ativar os meios de alerta, desde alerta individual a grupos definidos por áreas específicas devido à sua integração com o recurso GIS. Na Figura 8.3-1 é exemplificada a interface do *software*.

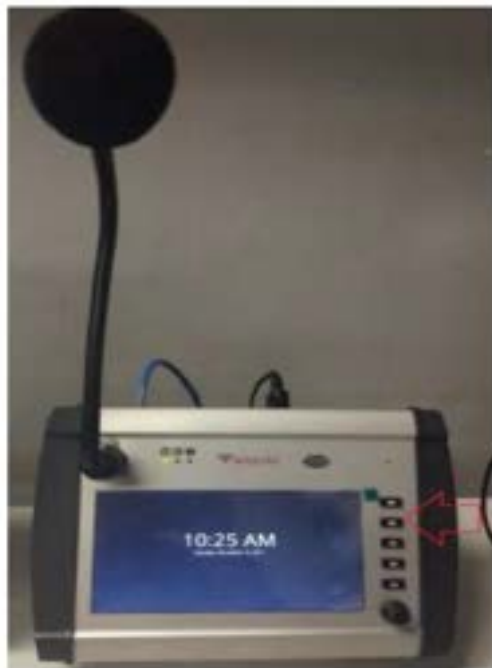
Figura 8.3-2 – OCP em *stand-by* com indicativo do botão para acessar os menus

O OCP é um equipamento responsável pelo gerenciamento das sirenes, sendo possível realizar o envio de comandos e monitoramento dos *status* das sirenes. A Figura 8.3-2 demonstra o OCP operando em modo *stand-by*.

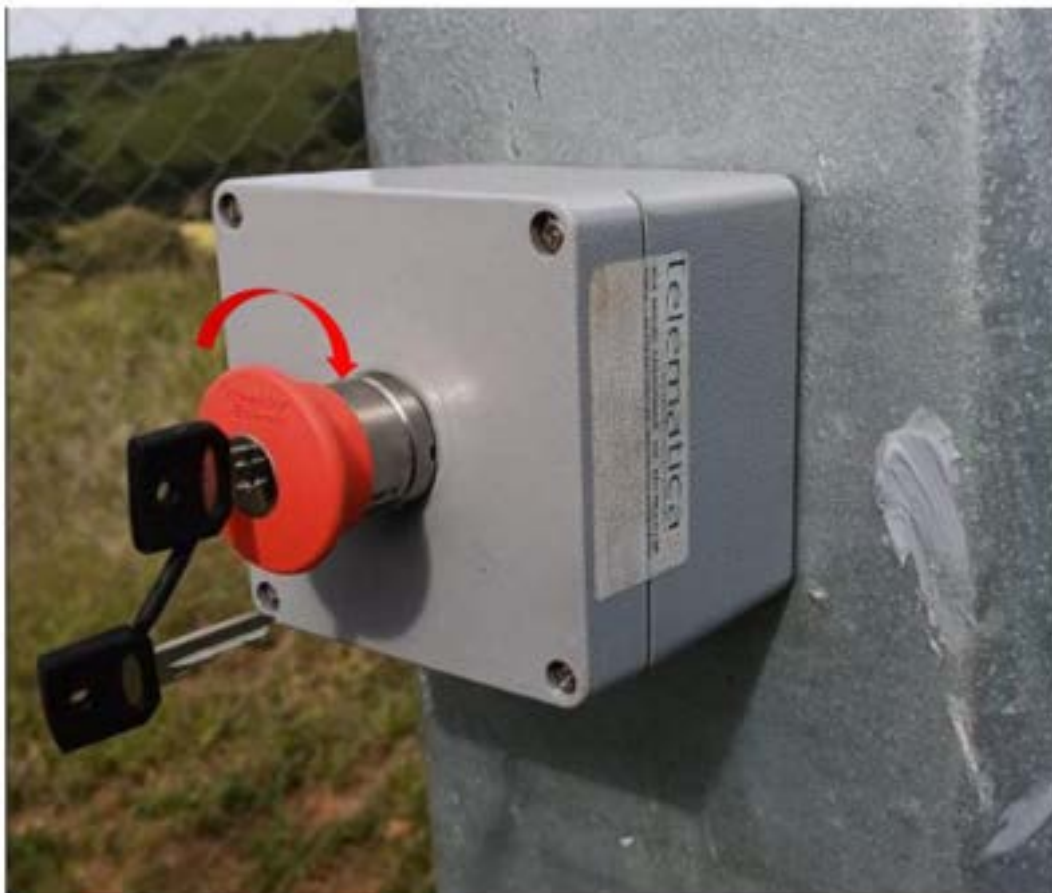
Figura 8.3-4 – Botoeira de emergência (acionamento manual)

Por fim, se por algum motivo, não for possível o acionamento das sirenes pelo VEKTRA ou pelo OCP, é possível o acionamento manual via botoeira de emergência, conforme Figura 8.3-4. Para fazer o acionamento, é necessário inserir e girar a chave

para destravar a botoeira. Para parar o acionamento, deve-se travar a botoeira girando novamente a chave e a removendo.

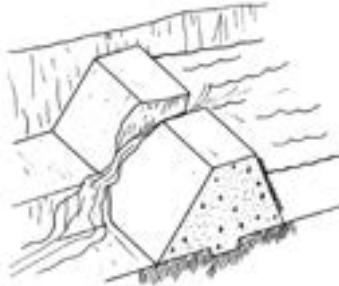
<b>FICHA DE EMERGÊNCIA</b>	<b>Nº 9</b>
	<b>NÍVEL DE EMERGÊNCIA</b>	<b>NE-3</b>
	<b>MODO DE FALHA</b>	<b>GALGAMENTO</b>
<b>SITUAÇÃO DE EMERGÊNCIA</b>		
Galgamento do barramento com abertura de brecha e ruptura iminente da estrutura ou ruptura em progresso		
<b>CROQUIS TÍPICOS DA ANOMALIA</b>	<b>POSSÍVEIS IMPACTOS ASSOCIADOS</b>
